宁强县郭家坝采石场有限公司  
宁强县郭家坝采石场  
**矿区生态修复方案**

宁强县郭家坝采石场有限公司  
2025 年 12 月

编制单位：汉中西北有色七一一总队有限公司

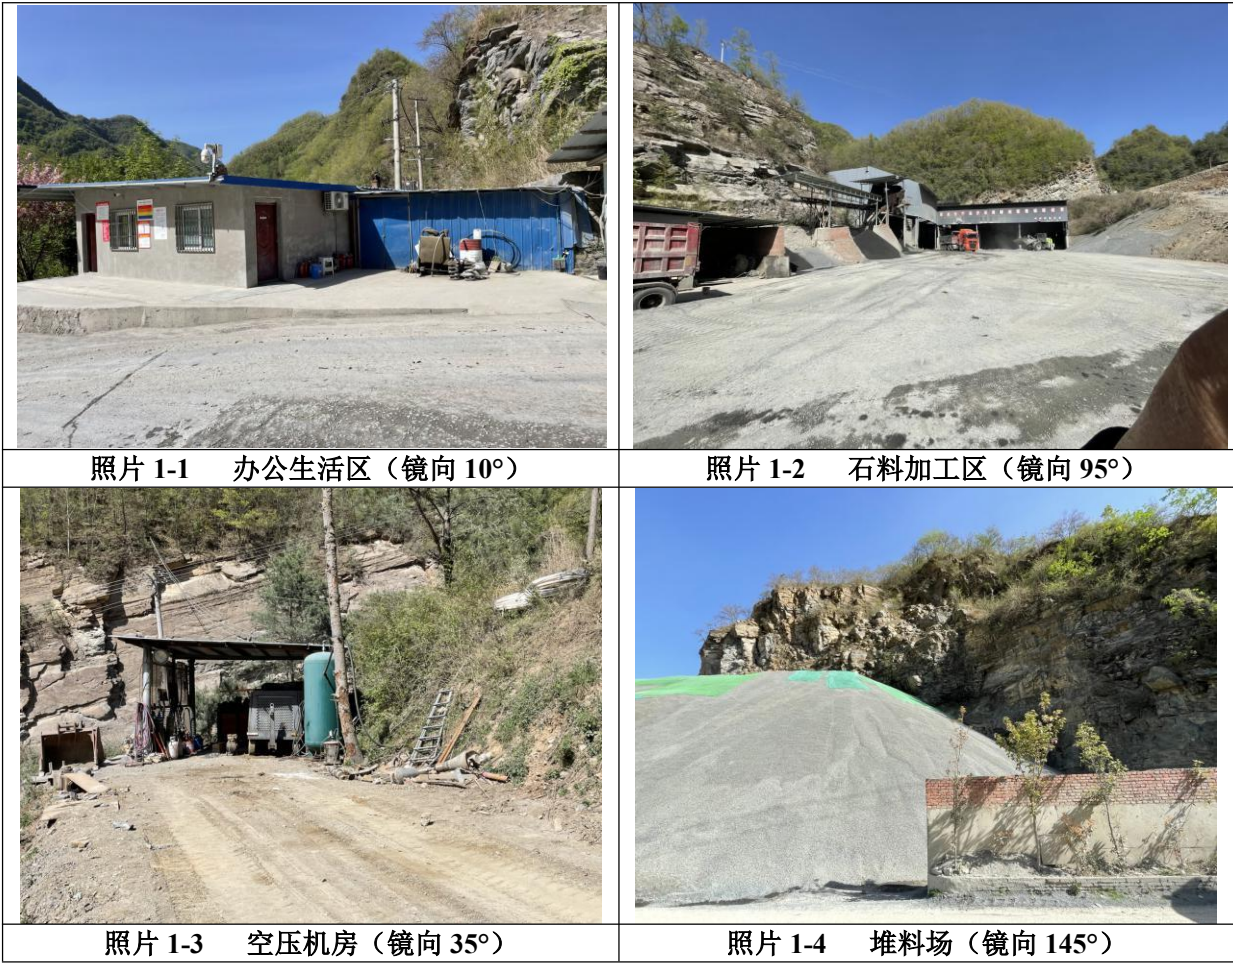
### 1.工业场地

矿山工业场地布置于原开采面北侧下方场地内，主要包括办公生活区、石料加工区、堆料场等。

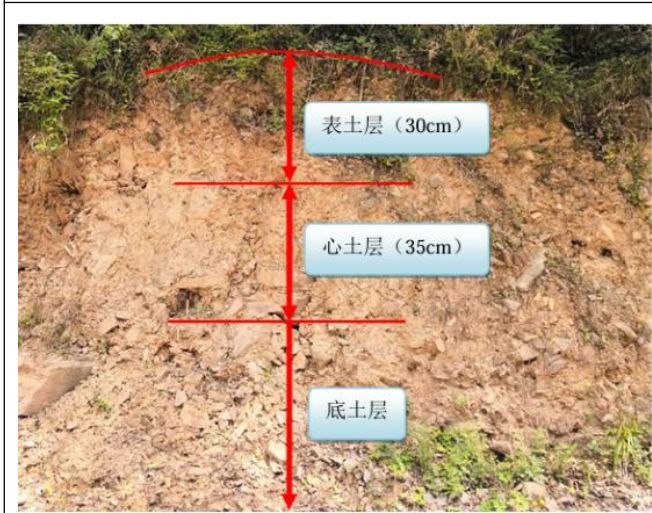
照片 2-2 黄褐土（旱地）

根据土壤普查资料，评估区内土壤属黄褐土（见照片 2-3）。黄褐土全剖面质地层间变化不大。由下属黄土发育的土壤，质地为壤质粘土至粘土，小于  $0.002\text{mm}$  粘粒的含量  $25\%\sim 45\%$ ，粉砂粒（ $0.02\sim 0.002\text{mm}$ ） $30\%\sim 40\%$ 。粘粒在 B 层淀积，含量明显增高，一般均超过  $30\%$ ，高者可达  $40\%$  以上。黄褐土全剖面无游离碳酸钙，含少量氧化钙。土壤盐基交换量  $17\sim 27\text{me}/100\text{g}$ 。粘粒交换量  $>40\text{me}/100\text{g}$ ，其中以交换性钙和镁为主，占盐基总量的  $80\%$  以上，含微量甚至不含交换性氯和铝。土壤呈中性， $\text{pH}6.5\sim 7.5$ ，盐基饱和度  $\geq 80\%$ ，自上而下增高。

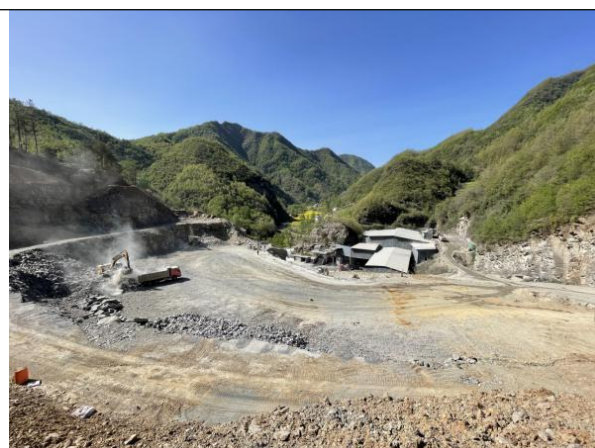
照片 2-9 矿山开采（镜向 335°）

矿山采矿活动的主要工程是切坡修路、露天采矿和矿石废渣堆放。上述工程活动对山体斜坡、岩层的稳定性均产生一定破坏作用。

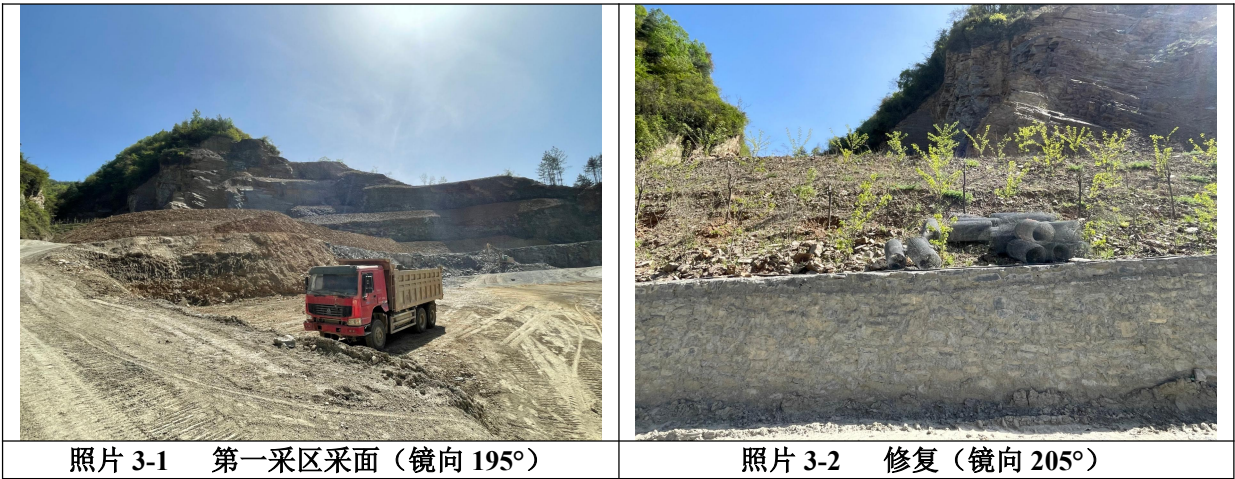
42-44°。由于露天采矿，在山坡上部形成了高陡边坡，边坡高度 115m，宽约 205m，坡向为 10°，坡度为 42-44°。岩性为寒武系下统（ $\epsilon 1$ ）白云质灰岩和灰岩，呈灰色，弱风化，细粒状结构，块状构造，新鲜岩石结构致密，节理弱发育，锤击声脆，为较坚硬岩。层理产状为：48° $\angle$ 15°，沿层理面无填充物。坡向与层理方向斜交，局部同向，开采面基岩完整，未见明显变形特征。

现状条件下，形成露天开采面，不稳定地质体发育程度中等，危害程度中等，危险性中等。
